# 通学路対策実施状況

| 点検年度 | 平成27年度 | 学校名 | 木江小学校 |
| 路線名・箇所 | 県道大崎上島循環線 木江 天満～役場木江支所付近 | | |

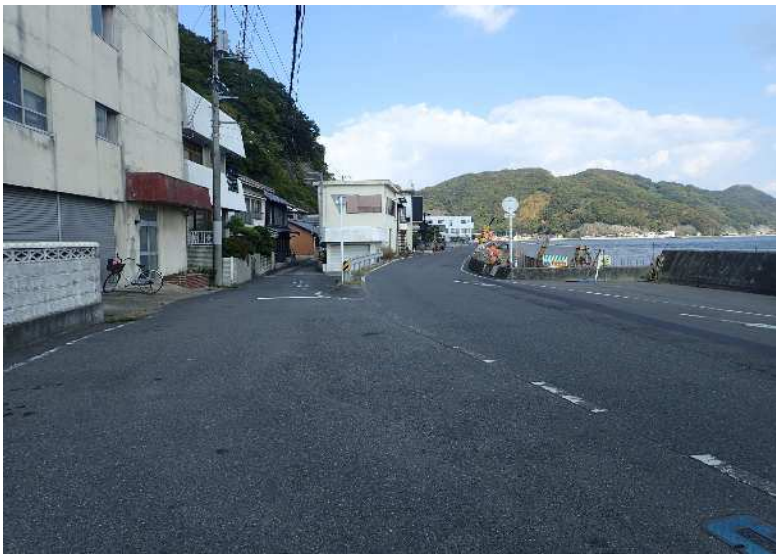
対策前

| 通学路の状況<br>(危険の内容) | 車の交通量が多いが、歩道と車道の区別がなく、道幅も狭い。(未改良区間) | | |

| 対策内容 | 歩道の設置 | | |

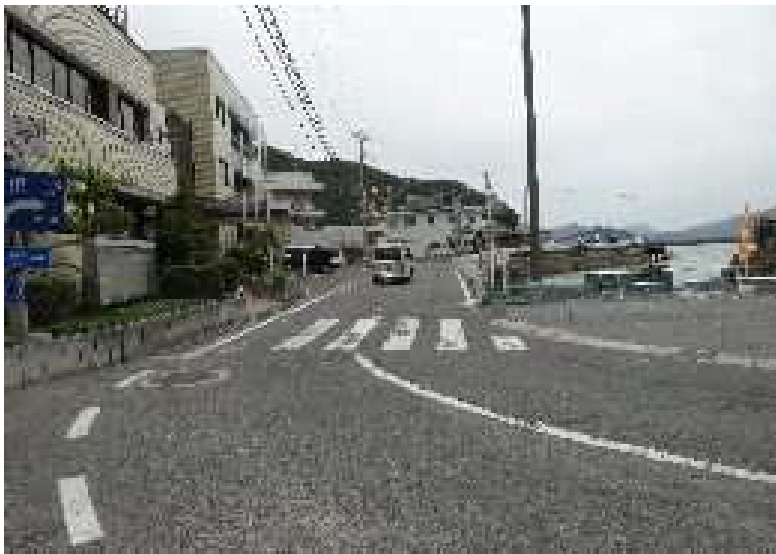
対策前

| 通学路の状況<br>(危険の内容) | 横断歩道等の塗り直しをしてほしい。 | | |

| 対策内容 | 横断歩道の塗り直し | | |

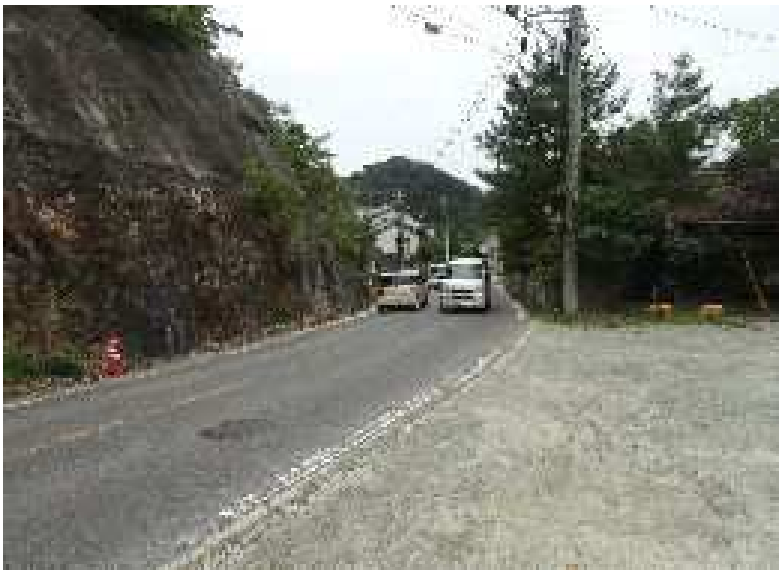
対策前

| 通学路の状況<br>(危険の内容) | 見通しが悪く交通量も多い。 | | |

| 対策内容 | 歩道の設置 | | |

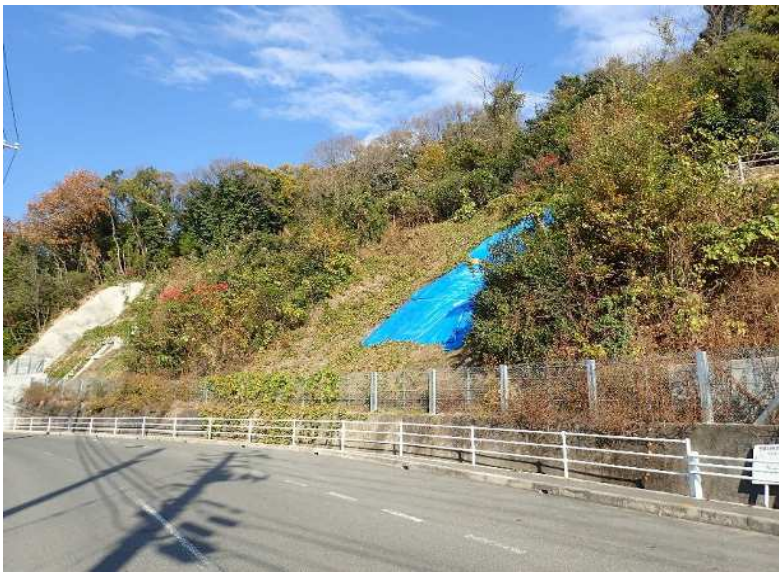
対策前

| 通学路の状況<br>(危険の内容) | 歩道のすぐ上が崖になっており、大雨の際に土砂崩れを繰り返している。 | | |

| 対策内容 | 斜面崩壊対策（法面整備） | | |

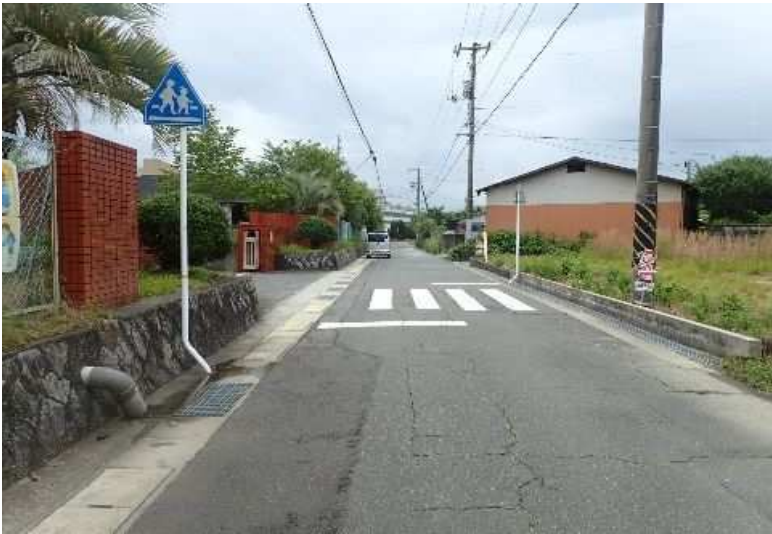
対策前

| 通学路の状況<br>(危険の内容) | 道路幅が狭い上、通勤者の車の通行が多い。 | | |

| 対策内容 | 路面標示（カラー舗装） | | |

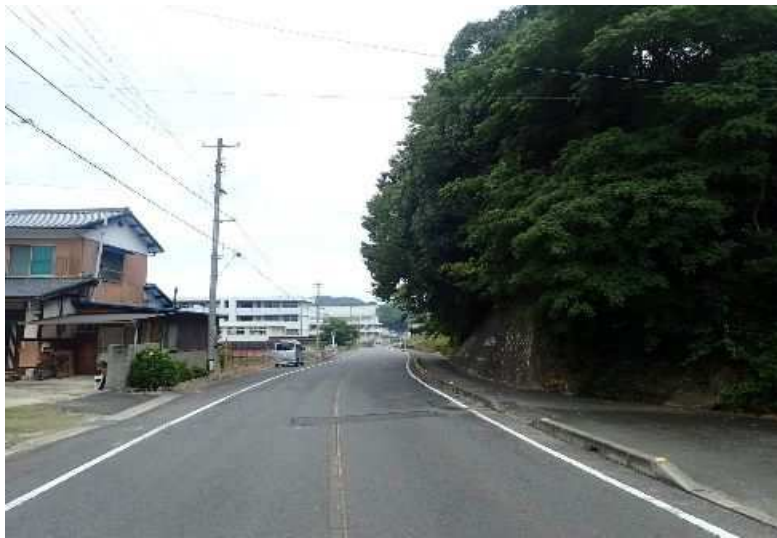
対策前

| 通学路の状況<br>(危険の内容) | 歩道横の山の木が歩道に覆いかぶさってきている。風が強い日には木の枝が折れかなりの数が落ちている。中には太い枝も折れて落ちている。 | | |

| 対策内容 | 支障木伐採 | | |

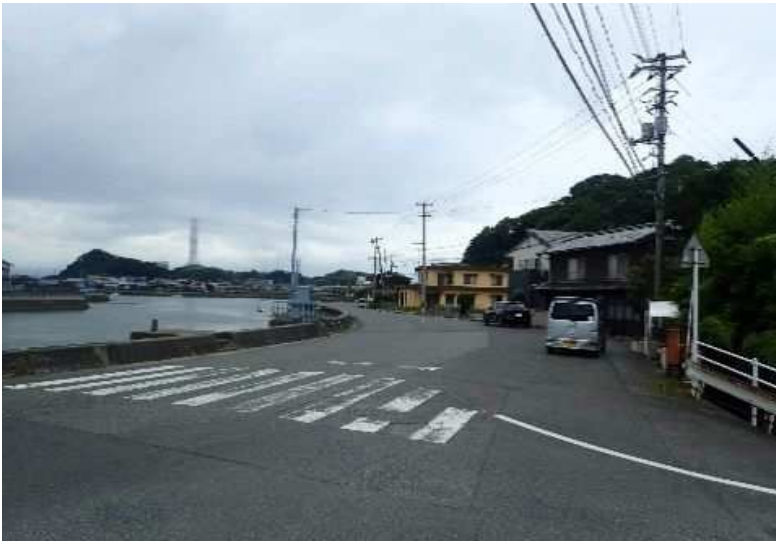
対策前

| 通学路の状況<br>(危険の内容) | 歩道のラインが消えており、向山方面から親水公園への左折車が内輪差で児童が巻きこむ可能性がある。 | | |

| 対策内容 | 区画線の塗り直し | | |

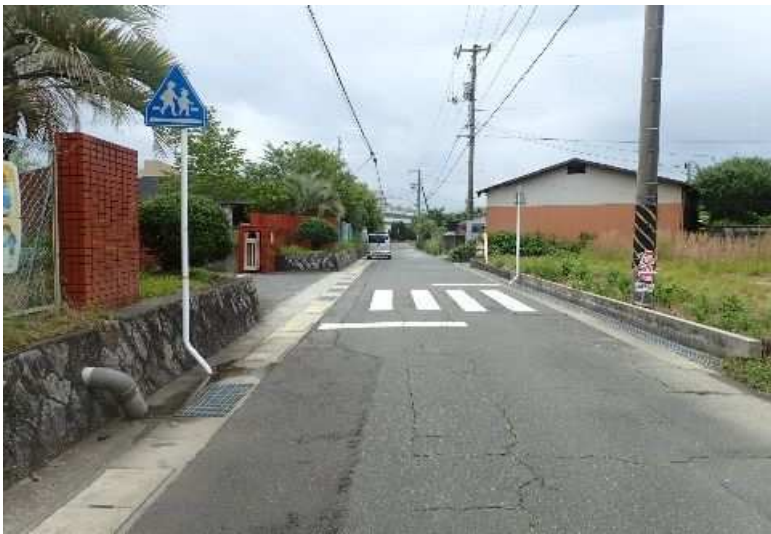
対策前

| 通学路の状況<br>(危険の内容) | 立派な正門があるため、学校から道路に出る時に左右が見えづらい。結構な数の保護者が児童の送迎のために出入りするため危険である。 | | |

| 対策内容 | 路面標示（カラー舗装）、区画線の設置 | | |

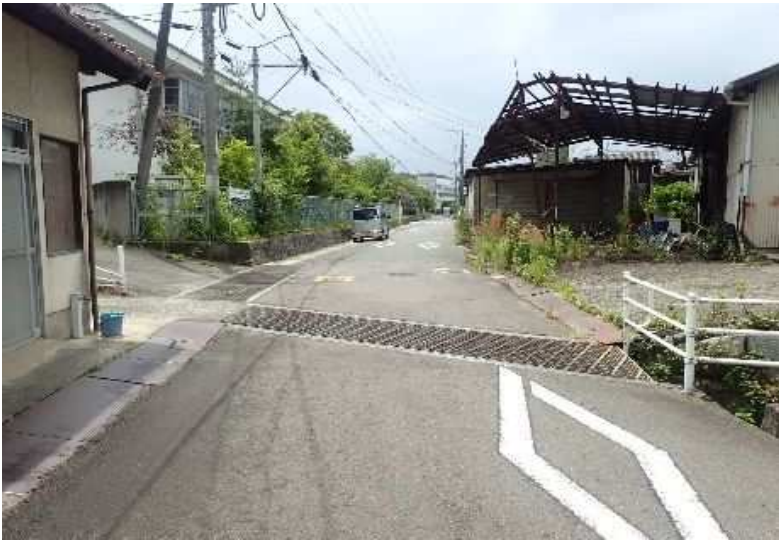
対策前

| 通学路の状況<br>(危険の内容) | 左右が見えづらいため、旧大崎幼稚園方面からの車が飛び出てくる<br>ことがある。 | | |

| 対策内容 | 路面標示（カラー舗装）、区画線の設置 | | |

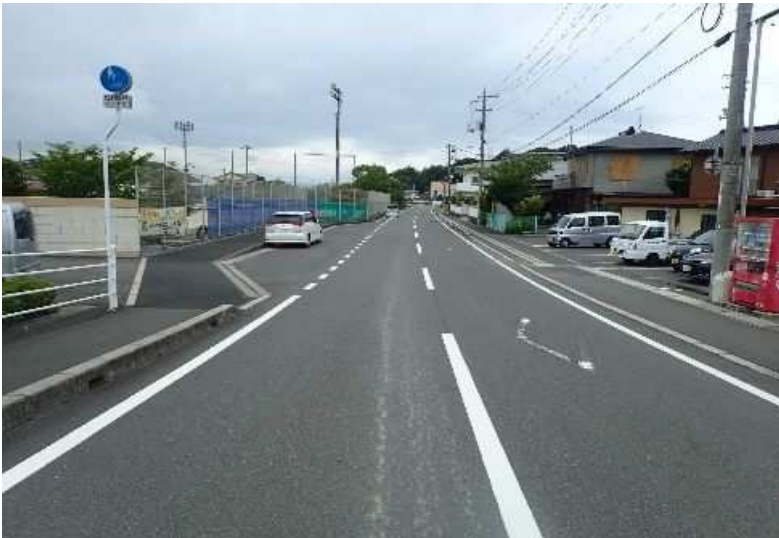
対策前

| 通学路の状況<br>(危険の内容) | 通りの北側には歩車分離帯があるが,南側にはないため登下校中の生徒が車と接触しそうになった。 | | |

| 対策内容 | 路面標示（減速効果が期待できるもの） | | |
